Luftbilddauswertung auf Kampfmittelbelastung Regenerstraße, Flurstück 14 Friedrichshafen

Bearbeiter: Dr. K. Hinkelbein

Datum: 18.08.2015

**Luftbildauswertung auf Kampfmittelbelastung
Regener Straße, Flurstück 14
Friedrichshafen**

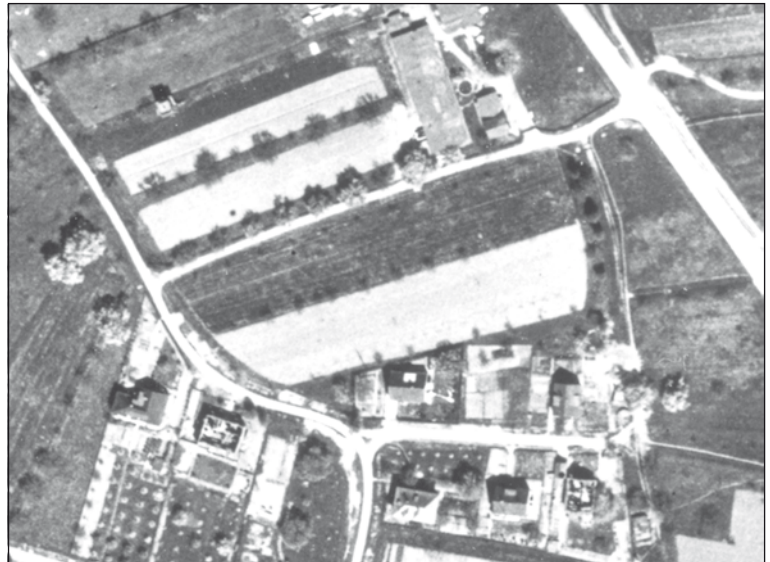
Ausschnittvergrößerung eines entsprechenden Luftbilds vom 03.05.1944.

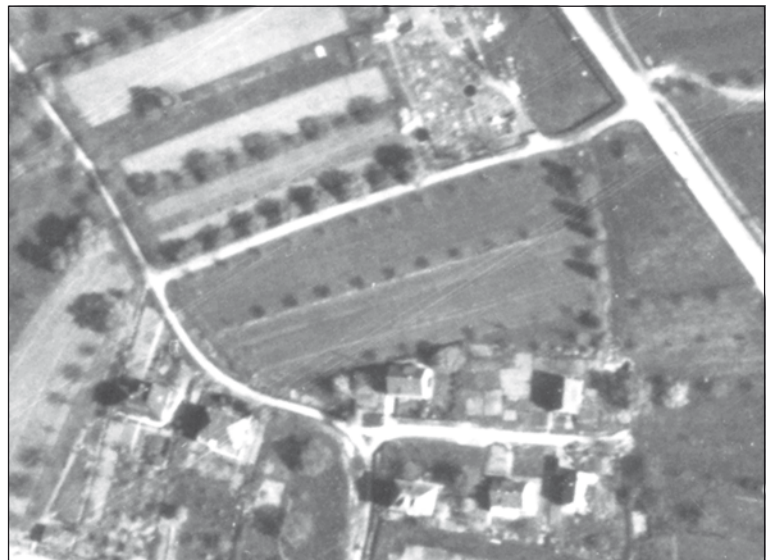
Ausschnittvergrößerung eines entsprechenden Luftbilds vom 19.04.1945. Die Reproduktion der Luftbilder ist aus urheberrechtlichen Gründen nicht gestattet.
