## Vorbereitender Umweltbericht (VUB)

### zum vorhabenbezogenen Bebauungsplan "Zeltlager Seemoos"

**Projekt** Grünordnungsplan und Umweltbericht zum vorhabenbezogenen Bebauungsplan "Zeltlager Seemoos"

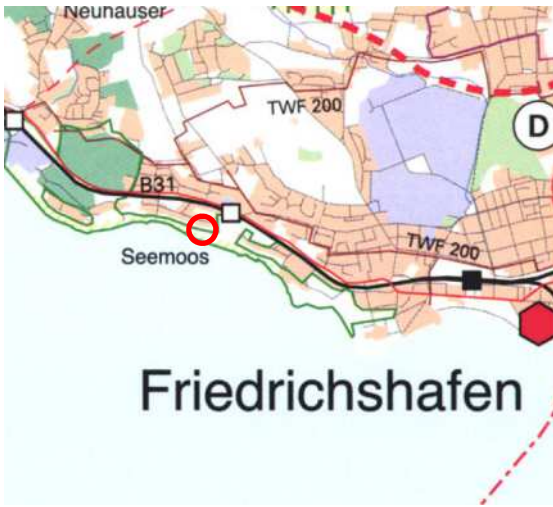
Auszug Raumnutzungskarte Süd, Regionalplan Bodensee-Oberschwaben (1996)

- im Norden ist das Plangebiet als Siedlungsfläche dargestellt
- südlich der Gebäude an der Möwenstraße beginnt das Landschaftsschutzgebiet „Württembergisches Bodenseeufer“
- das Bodenseeufer südlich des „Königswegs“ liegt außerdem innerhalb eines Schutzbedürftigen Bereichs für Naturschutz und Landschaftspflege.

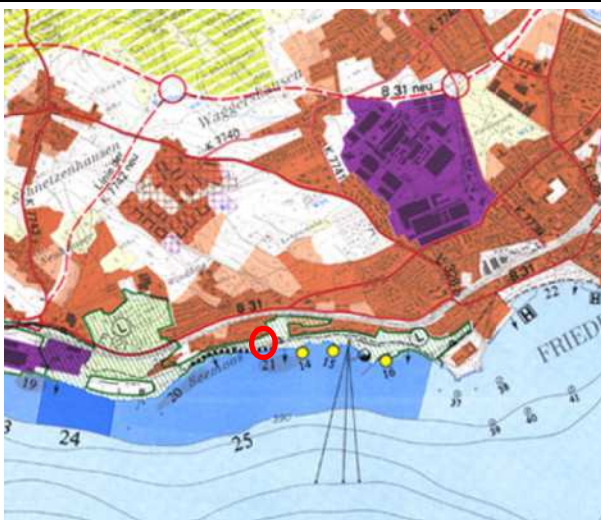
Auszug Bodenseeuferplan (1984), Blatt Ost

- das Bodenseeufer im Bereich des Zeltlagers ist als Schutzstufe II eingestuft
- Bereich zur Verbesserung des freien Zugangs zum Bodensee
- prähistorische Ufersiedlung Seemoos- Königsweg (Nr. 20; Jungsteinzeit)
- Renaturalisierungsbereich

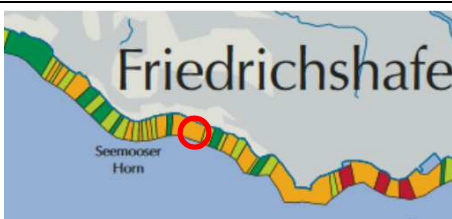
Ausschnitt aus der Bodensee-Uferbewertung 2006 (igkb)

Uferzustand naturfern (orange) – beeinträchtigt (hellgrün; östlich angrenzend an das Plangebiet)  
 (Anmerkung: Renaturierung des Ufers im Plangebiet 2016 erfolgt)

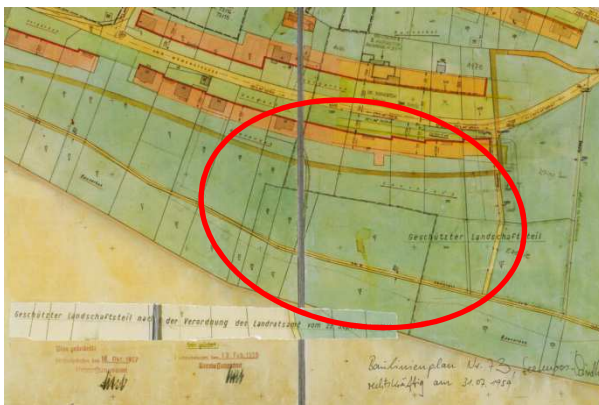
Baulinienplan Nr. 73, rechtskräftig seit 1959

Der Neubau überschreitet die im Baulinienplan eingetragene Baulinie Richtung Möwenstraße mit knapp der Hälfte der Fläche.

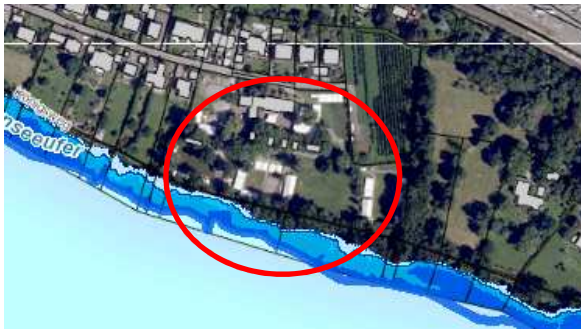
Der Uferbereich südlich des Königswegs liegt größtenteils im Überschwemmungsbereich HQ100. Der Bereich wurde 2016 renaturiert.

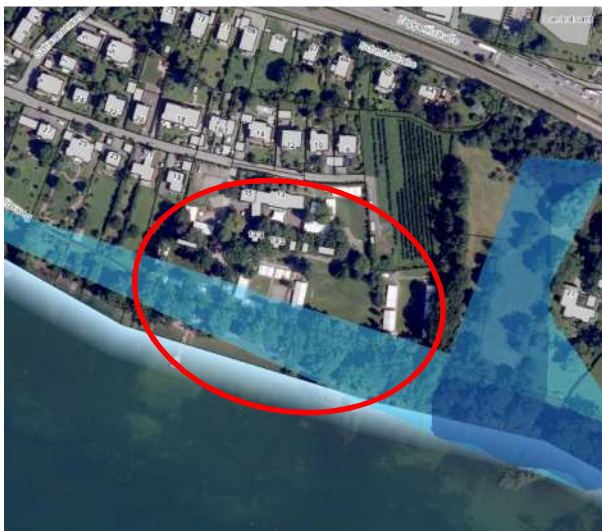
Fachplan landesweiter Biotopverbund

500m-Suchraum für den landesweiten Biotopverbund feuchter Standorte (Kernflächen östlich des Plangebietes: naturnaher Uferabschnitt des Bodensees mit Schilf und Rohrglanzgras-Röhricht sowie Auwald, geschützter Biotop Nr. 183224351827; Sowie Schilffreie Nasswiese südlich LRA Friedrichshafen, geschützter Biotop Nr. 183224351618)

Verbesserung des Biotopverbundes im Plangebiet durch Uferrenaturierung 2016 erfolgt.

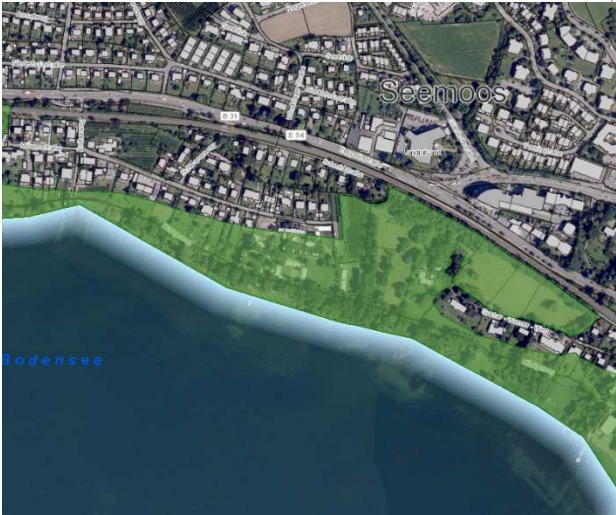
<p>Das Plangebiet liegt bis auf einen schmalen Bereich ganz im Norden (überwiegender Teil der Gebäude) innerhalb des LSG „Württembergisches Bodenseeufer“ (Nr. 4.35.001). Nach aktuellem Planstand sind keine zusätzlichen baulichen Anlagen innerhalb des LSG vorgesehen. Die Planung dient der Erholung und Naturerfahrung und widerspricht nicht dem besonderen Schutzzweck und der natürlichen Eigenart der Landschaft (gemäß LSG Verordnung vom 18.09.1940 „ist es verboten, Veränderungen vorzunehmen, die geeignet sind, die Natur zu schädigen, den Naturgenuss zu beeinträchtigen oder das Landschaftsbild zu verunstalten“.) Eine Aufwertung des Landschaftsbildes und der Zugänglichkeit sind wahrscheinlich.</p>
Vereinbarkeit mit der LSG-VO prüfen: <input type="checkbox"/> nein <input checked="" type="checkbox"/> ja → evtl. Erfordernis einer Erlaubnis / Befreiung nach § 67 BNatSchG / LSG-VO-Änderung notwendig: <input type="checkbox"/> nein <input checked="" type="checkbox"/> ja <input type="checkbox"/> zu klären mit Landratsamt (Untere Naturschutzbehörde)

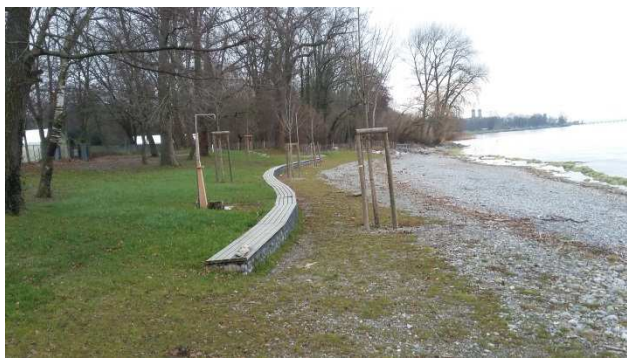
Foto 18: Bodenseeufer, Renaturiert 2016/17

Der Uferbereich des Bodensees ist naturnah (Kiesstrand, nach Renaturierung). Ein Steg und eine betonierete Slip Anlage sowie die angrenzende Zufahrt aus Schotterrasen unterbrechen die Kiesfläche. Die angrenzenden Flächen bis zum Königsweg sind ebenfalls von Trittrassen mit teilweise befestigten Flächen (geschottert, z.B. Grillstelle) geprägt.

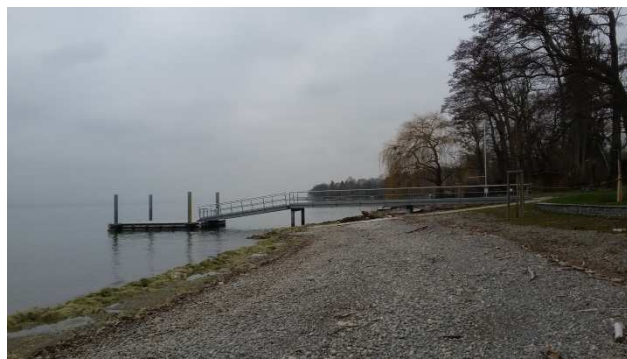
Foto 19: Ufer mit Slipanlage und Steg

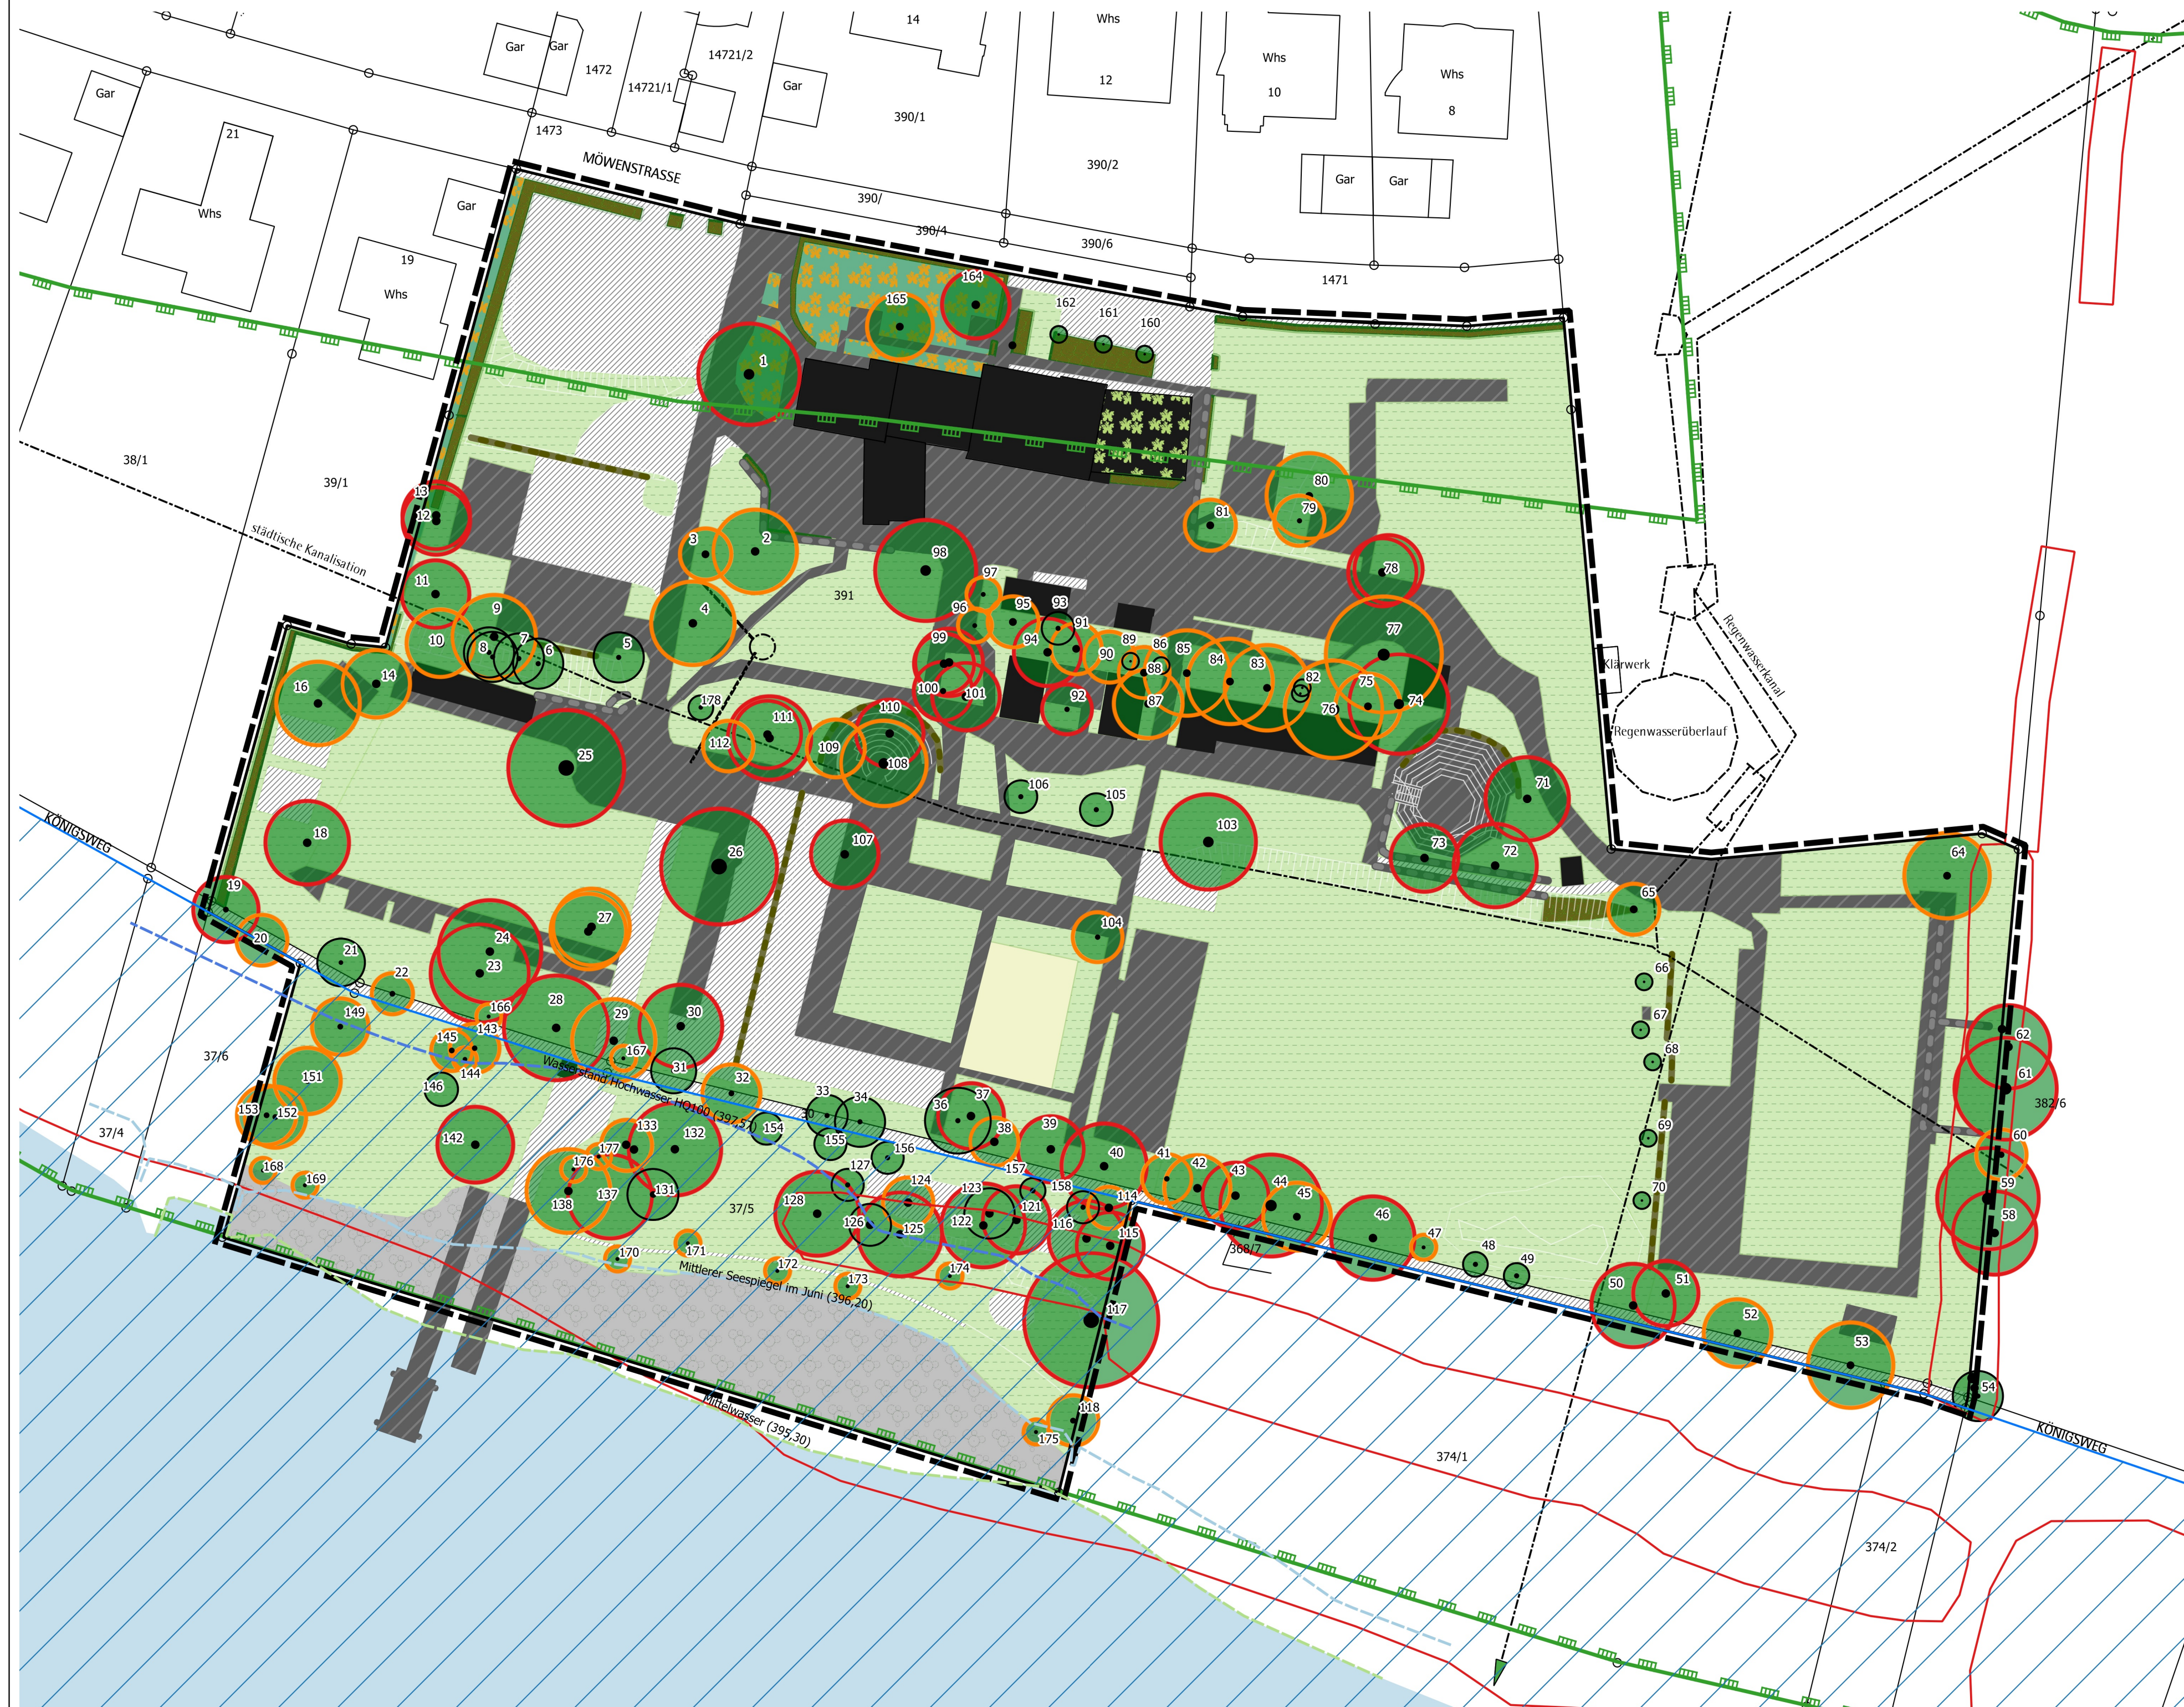
Plan	Bestandsplan	Plan-Nr.	2000/1
Datum	07.03.2018	Maßstab	1:500
Bearbeiter(in)	Lipinski	Plangröße	730 mm x 420 mm

**Baumbestand 2018**

**Realbestand 2018 (Biotop Nr. LUBW)**
