Fußweg am Ostufer der  
Rotach.

Machbarkeitsuntersuchung

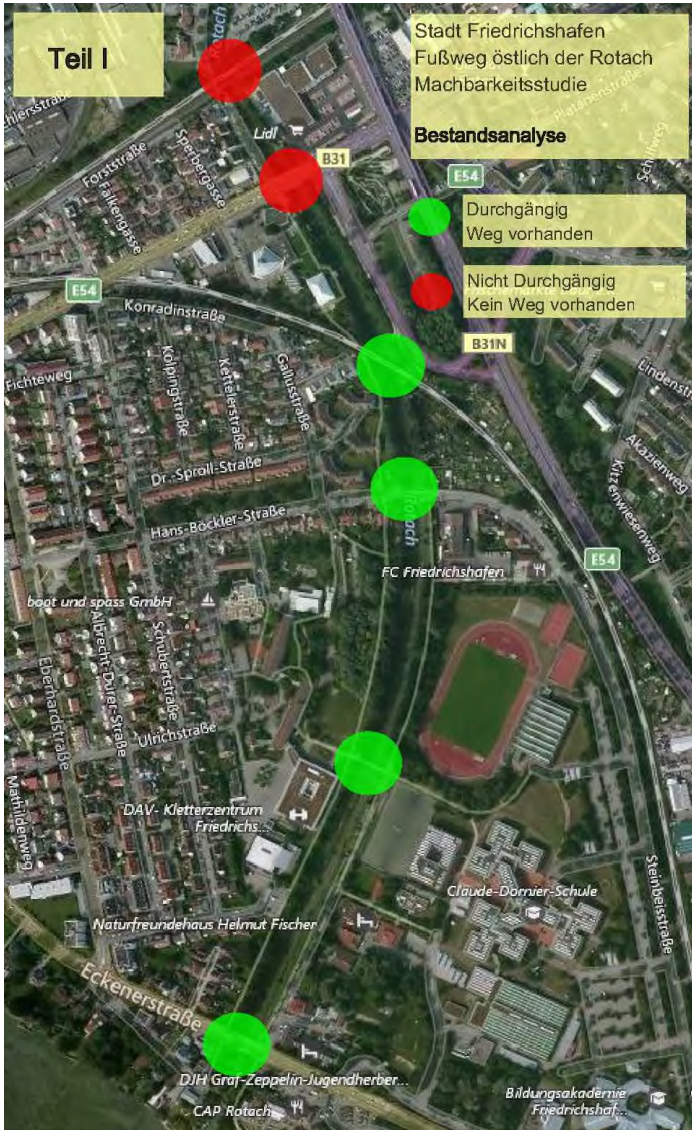
An der Paulinenstraße und Bahnstrecke Ravensburg gibt es am Ostufer keine Möglichkeit zur Unterquerung.

Überquerung der Paulinenstraße durch Fußgängerüberweg und Ampelregelung. Gehweg mit Anschluss in die Aistegstraße und Unterquerung der Bahnbrücke. Kein Weg am Ostufer und keine Querung an der Bahnbrücke.

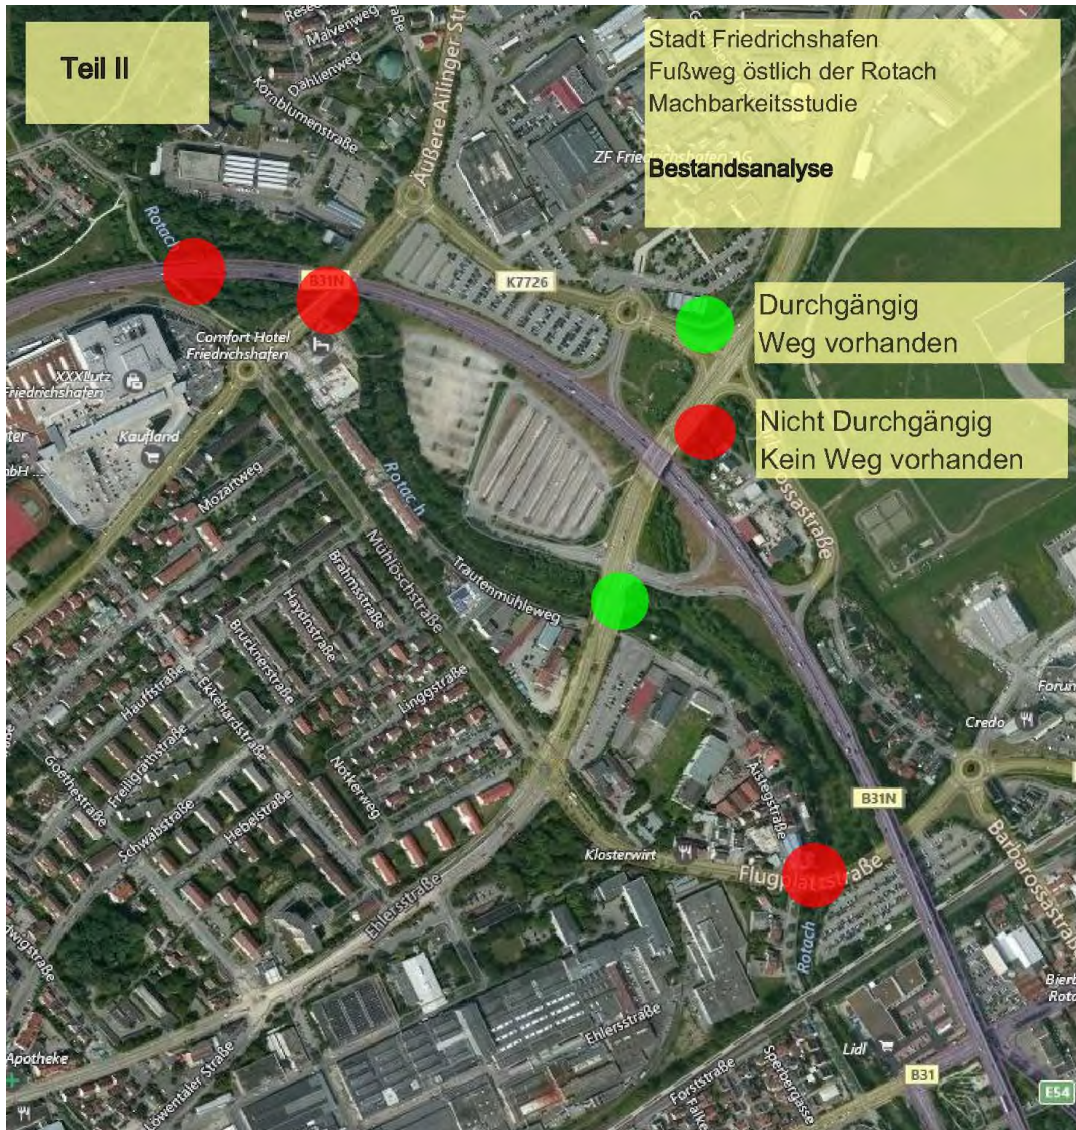
An der Brücke Flugplatzstraße gibt es keine Unterquerung. Eine Überquerung ist möglich. Am Ostufer besteht eine Zufahrt zum Pflegeweg bis zum Allmannsweiler Bach. Dort fehlt eine Überquerungsmöglichkeit.

Eine Unterquerung der Brücke Messestraße ist möglich- müsste aber hergerichtet werden. Ein Pflegeweg führt entlang des Ufergehölzes bis zur Mitte des Parkplatzes. Von dort geht es bis zum Fußgängersteg auf die Westseite zum Comfort-Hotel.

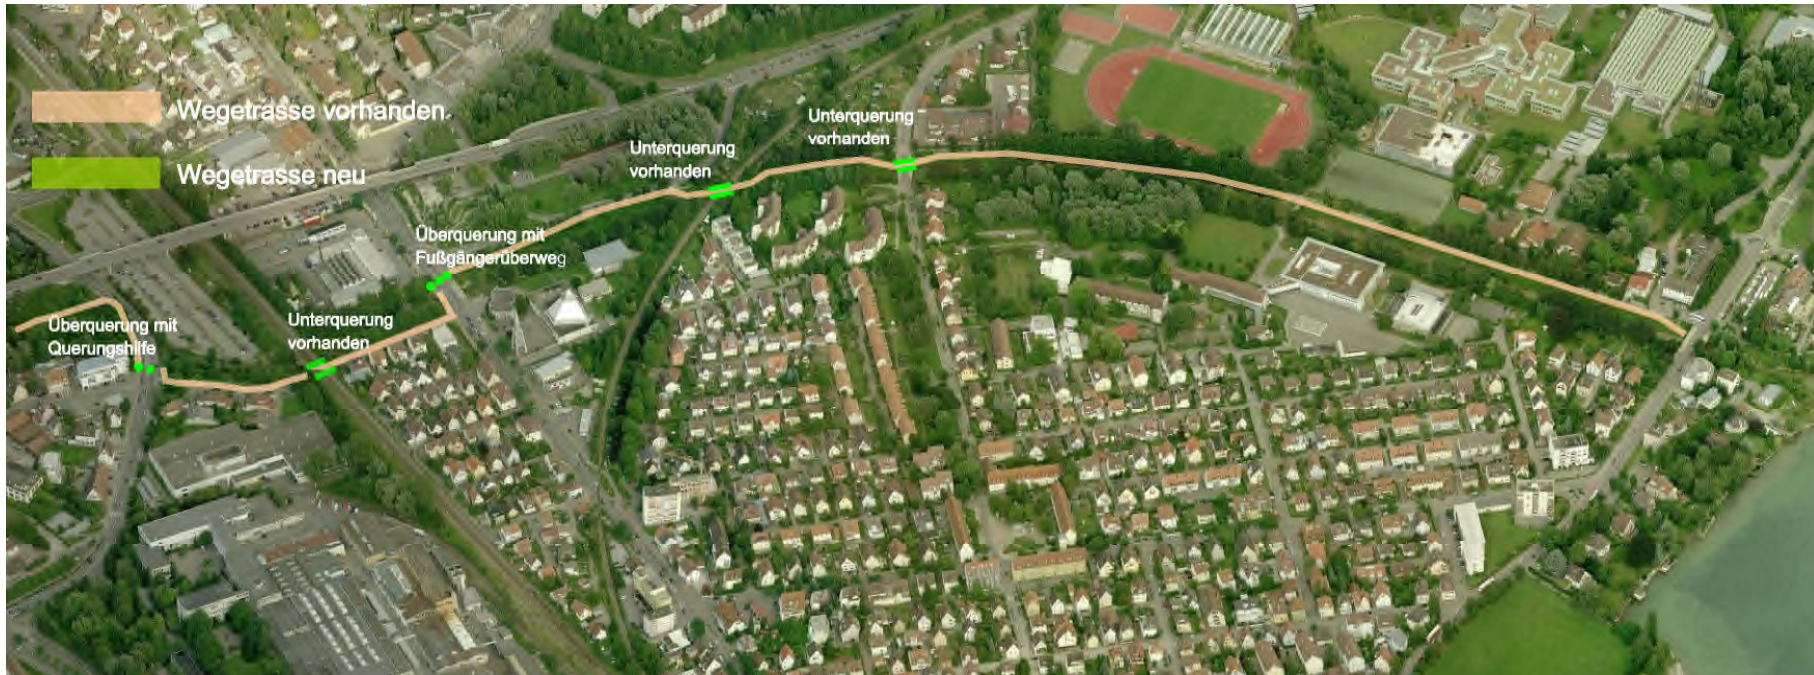
Am Oberlauf der Fließstrecke ist eine neue Überquerung des Allmannsweiler Baches notwendig. Der Pflegeweg kann hergerichtet werden.

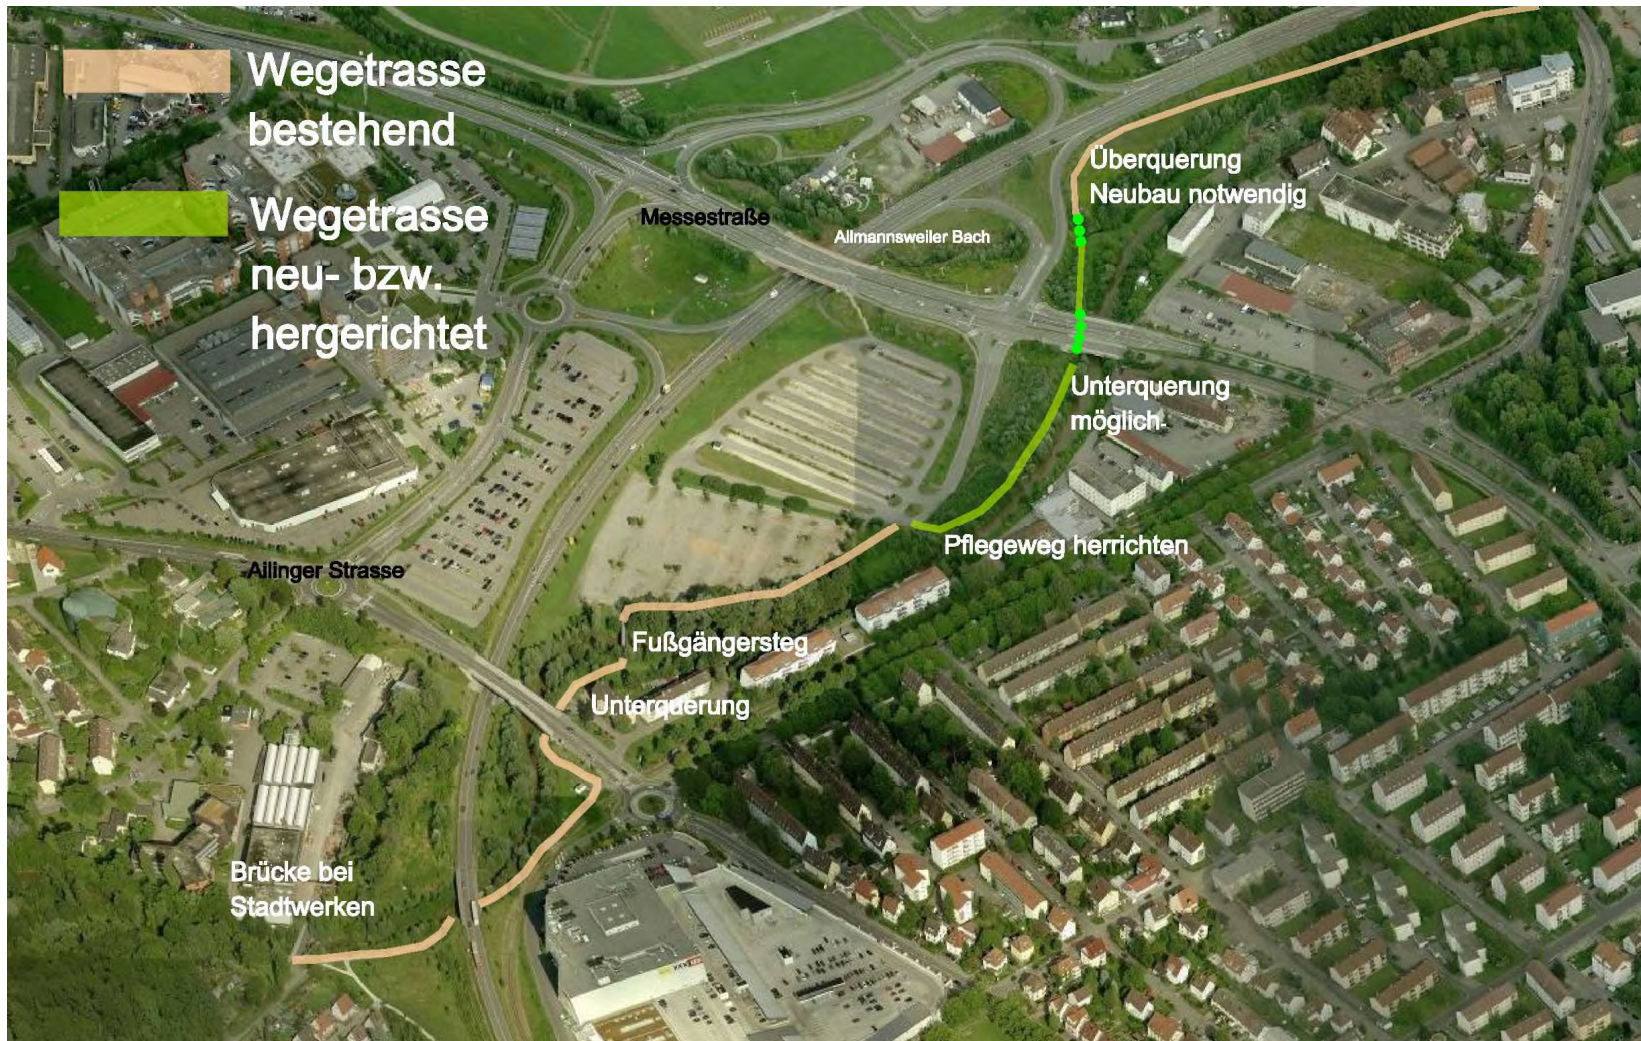
Ab dem Allmannsweiler Bach verläuft die Wegetrasse zu großen Teilen im nach BNatSchg § 30 gesetzlich geschütztem Feldheckenbiotop

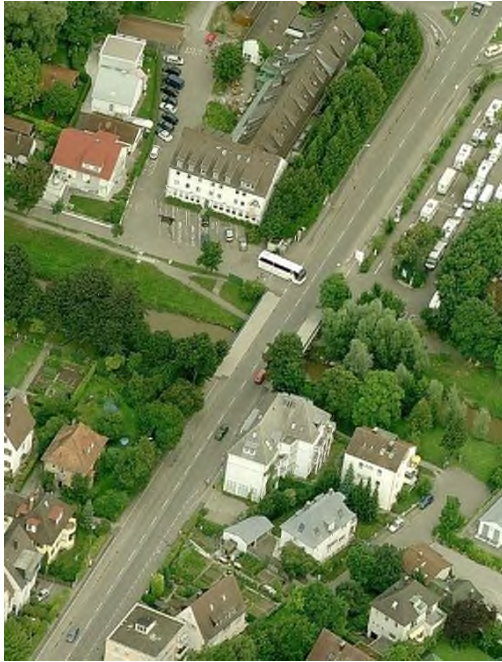
### Lindauer Straße – Brücke

Wegeführung Lindauerstraße mit Unterquerung. Eine Überquerung ist im Hochwasserfall möglich.

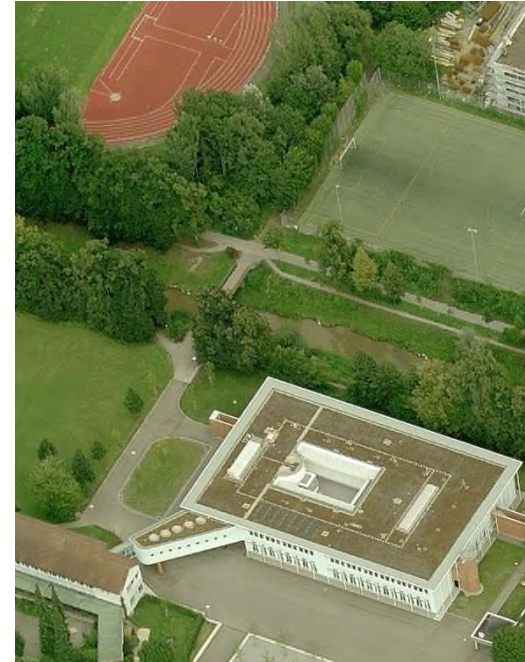
### Schreieneschweg

Wegeführung Fußgängerweg Schreienesch mit Überquerung.

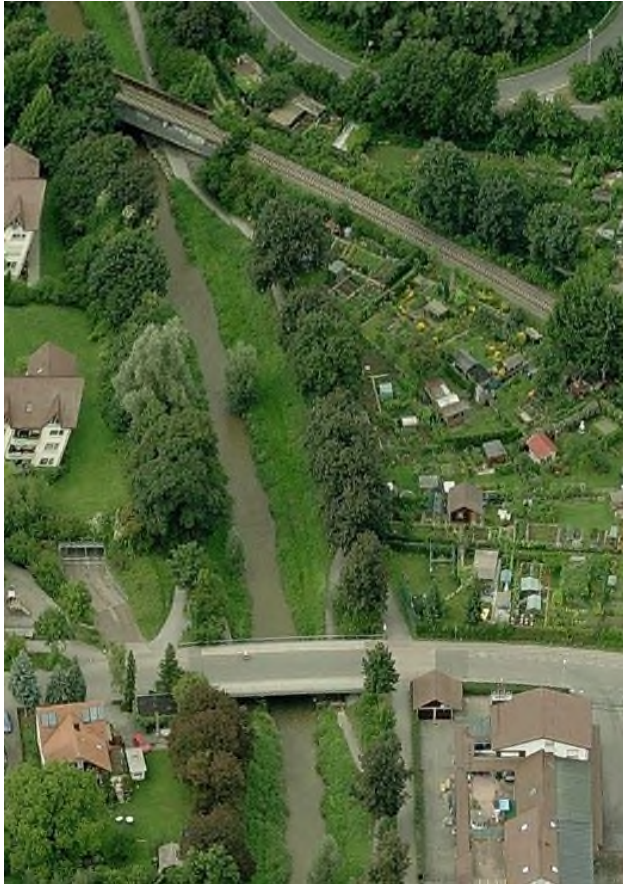
### Steinbeisbrücke - Bahn

Wegeführung an der  
Steinbeisbrücke mit  
Unterquerung. Im  
Hochwasserfall ist  
eine Überquerung der  
Brücke möglich.  
Bahnbrücke auch mit  
Unterquerung. Hier  
ist keine Überquerung  
möglich.

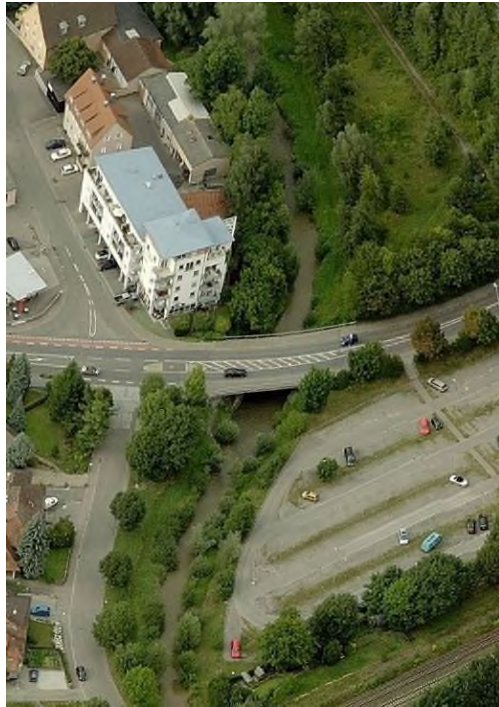
### Brücke Flugplatzstraße

Kein Weg am Ostufer.  
vorhanden. Der Gehweg in  
der Aistegstraße führt bis zur  
Überquerung der  
Flugplatzstraße mit einer  
Querungshilfe. Dort ist ein  
Zugang zum Pflegeweg auf  
dem Ostufer vorhanden.  
Dieser führt bis zum Zufluss  
des Allmannsweiler Baches.  
Eine Querungsmöglichkeit  
des Baches fehlt.

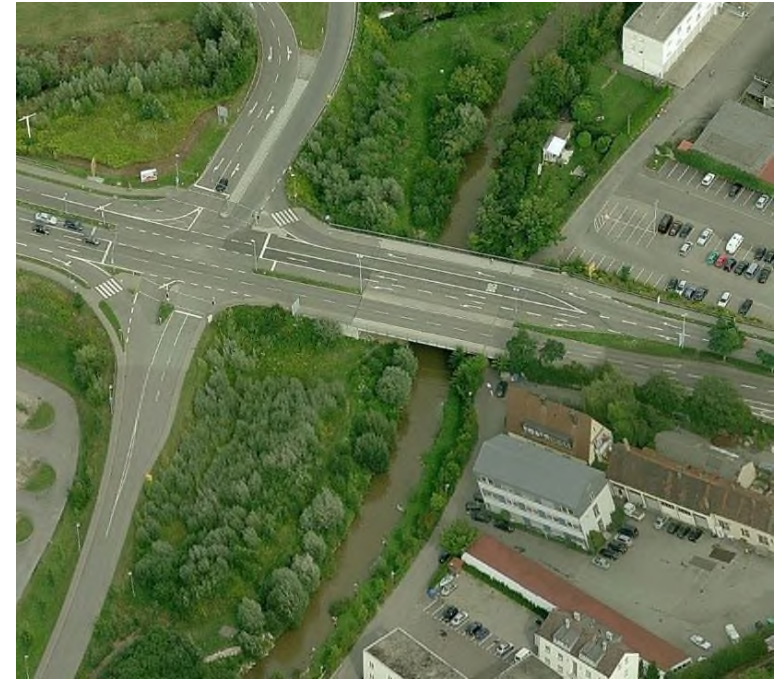
### Brücke Messestraße

Die Unterquerung der Brücke ist vorhanden - muss aber  
besser hergerichtet werden. Dann ist ein Weiterkommen auf  
dem Pflegeweg zum Parkplatz möglich.

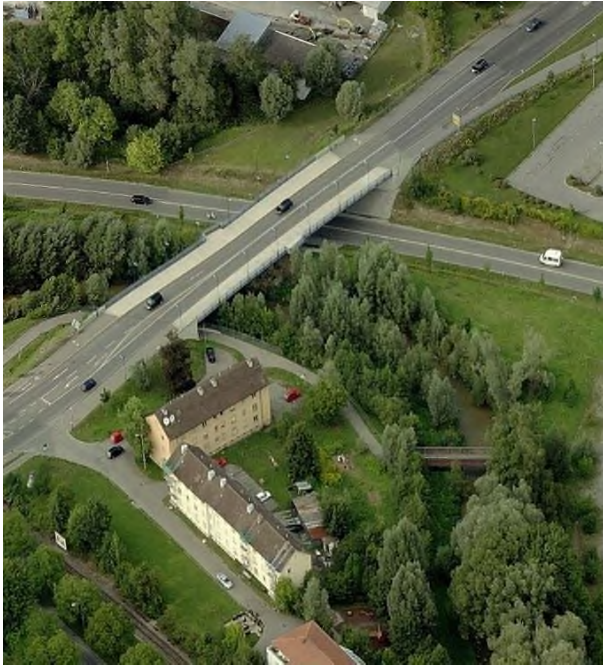
### Brücke Ailingerstraße

Der Weg auf dem Parkplatz führt am Ufergehölz entlang bis zum Fußgängersteg auf die Westseite. Von dort führt der Weg bis zum Ausgang an der Bücke der Stadtwerke und zur Mörikestraße.

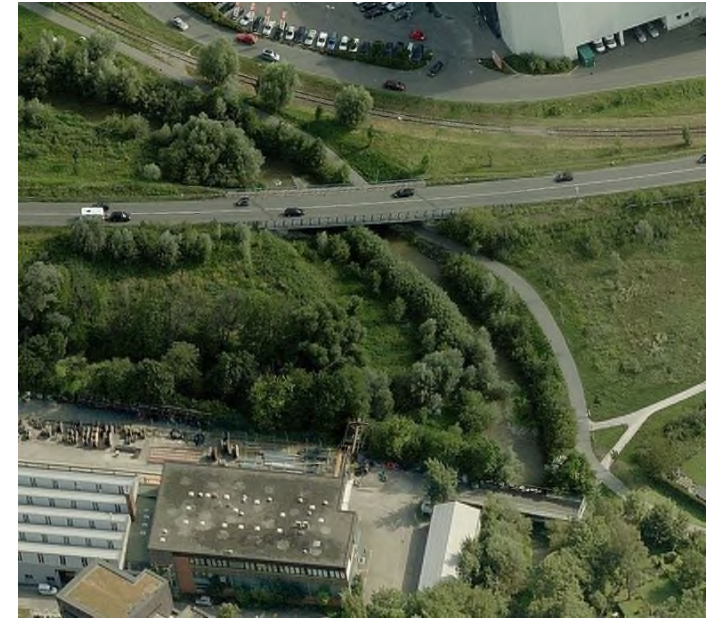
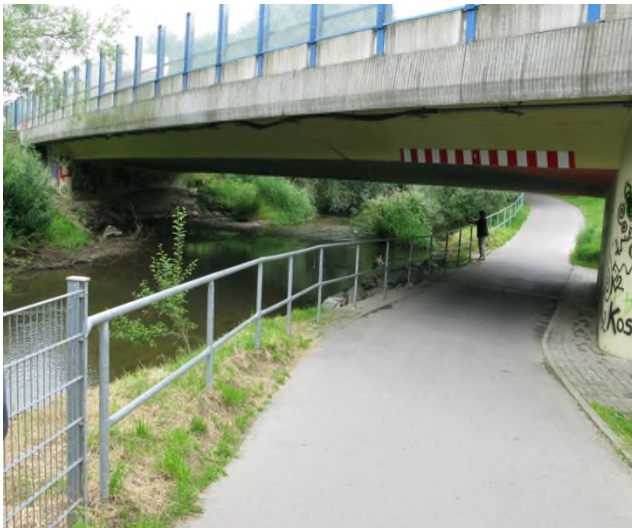
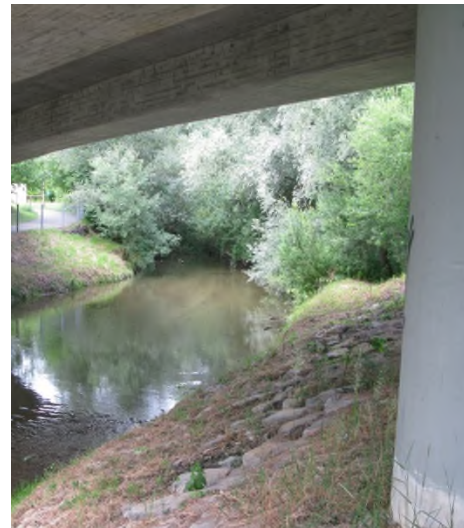
Es ist kein Weg am Ostufer an der Ailinger Straße vorhanden. Die Unterquerung erfolgt am Westufer.
